Excavación monumental en las tierras bajas mayas del sureste de México

Métodos y técnicas

Antonio Benavides • Akira Kaneko
Coordinadores

SECRETARÍA DE CULTURA
INSTITUTO NACIONAL DE ANTROPOLOGÍA E HISTORIA

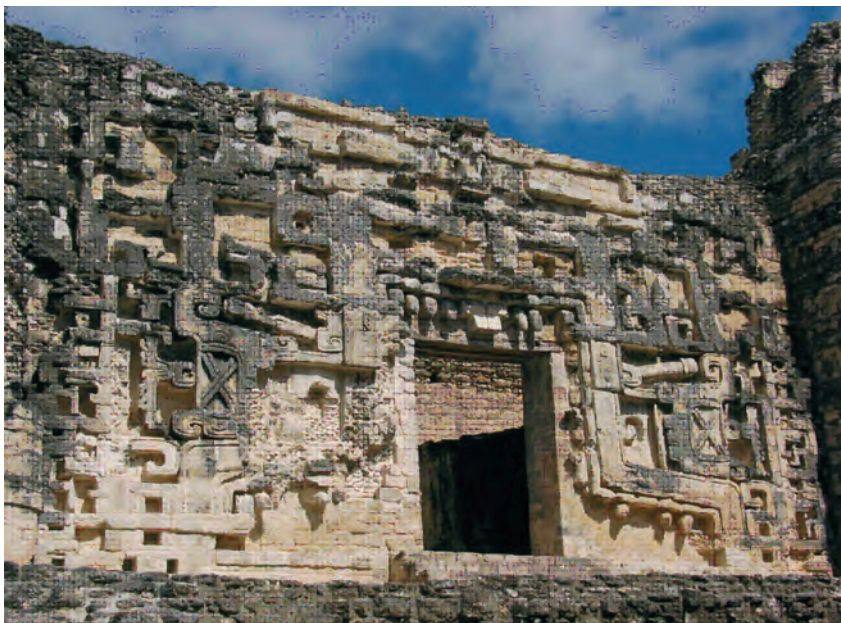
Figura 3. En la estructura II están plasmadas las cualidades de la arquitectura Río Bec.

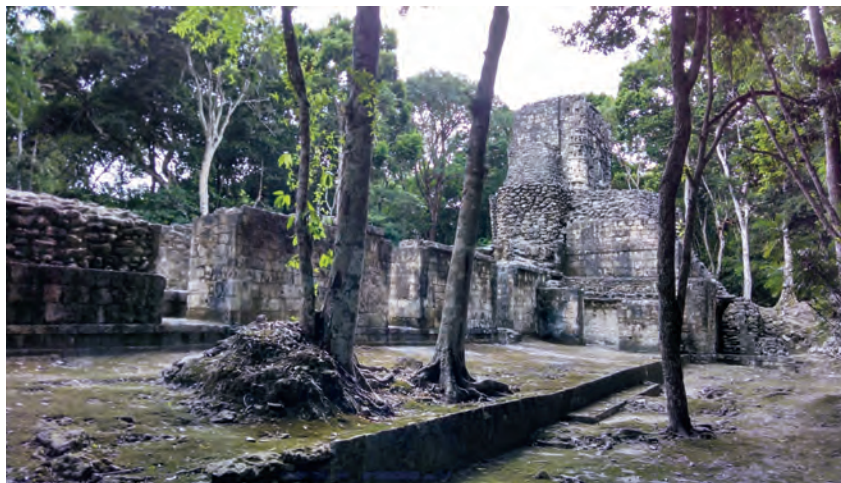
Figura 5. El anexo oriente del inmueble V había sido intervenido parcialmente en su fachada principal.

La estructura V no había sido explorada completamente, quedando pendiente el llamado anexo este. Con ello teníamos una visión parcial del edificio y, en esa parte, se aceleraban también los daños que iban afectando su estado de preservación. Ya desde 1998 se señalaba que este anexo presentaba tres grandes saqueos intercalados a 2 m uno del otro. En ellos se apreciaba la destrucción de un sector de muros exteriores, banquetas y muros divisorios de las crujías (Cantero 1998: 39), por lo que en ese entonces se procedió a restaurar el muro exterior norte y los cuatro accesos que estaban expuestos fueron sellados con un muro de mampostería de tal manera que impidiera el derrumbe y evitara el vandalismo. Finalmente, se clausuraron los tres saqueos ocasionados a dicho paramento.

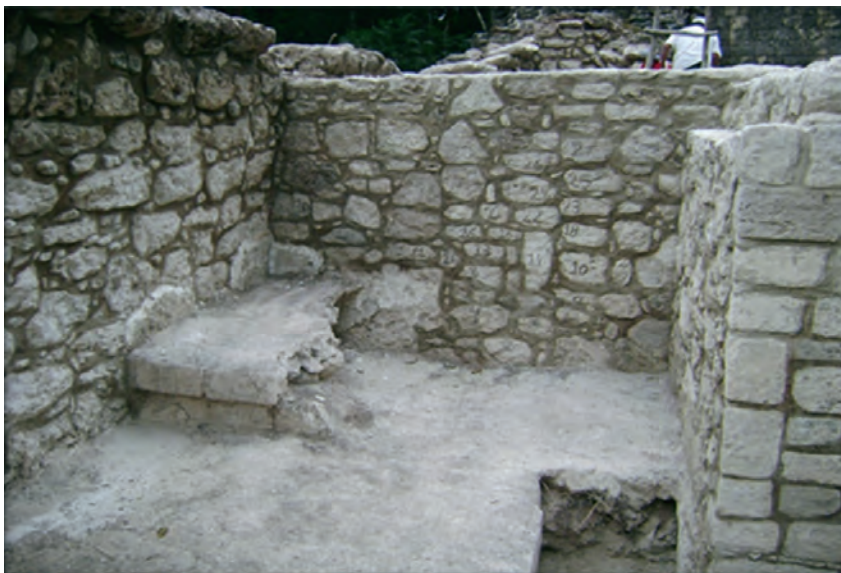
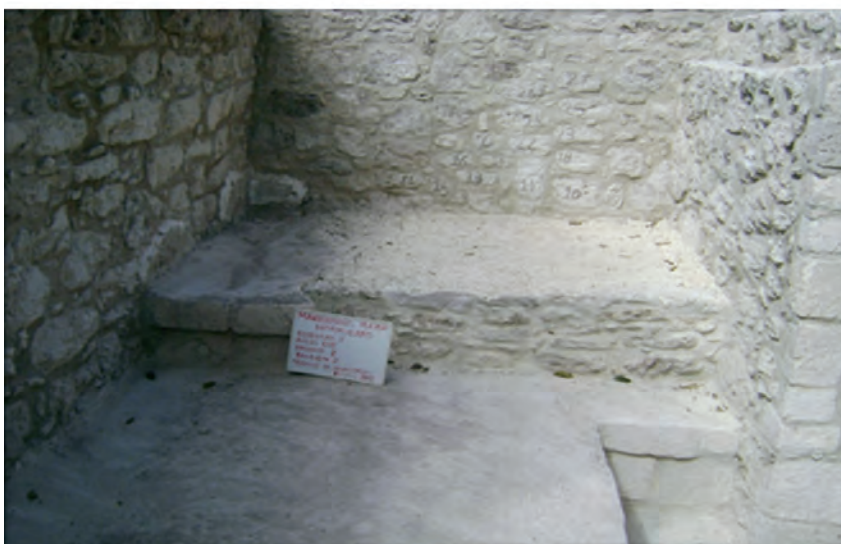
Figura 6. Una de las banquetas había sido severamente dañada por el saqueo, por lo cual se restauró mediante la elaboración de un núcleo de mampostería perfectamente diferenciado.

La reintegración de sillares fue apegada a la evidencia registrada, respetándose siempre la altura máxima encontrada, así como la posición y el orden de caída. Al iniciar la reintegración de sillares se colocó un rajueleado o fila de piedra delgada, afilada, dispuesta horizontalmente para diferenciar entre lo hallado *in situ* y aquello que se reintegró. En otros casos únicamente fue necesario consolidar los sillares en las juntas. Ahora bien, la acción vandálica se encontró manifiesta en una banqueta que había sido destruida en 85%, por lo cual se procedió a elaborar un núcleo remetido de piedras burdas que le diera volumen a dicha banquette.

ta, pero que fuese perfectamente diferenciable y comprensible para el espectador, fuera éste especialista o no en la materia (figura 6).

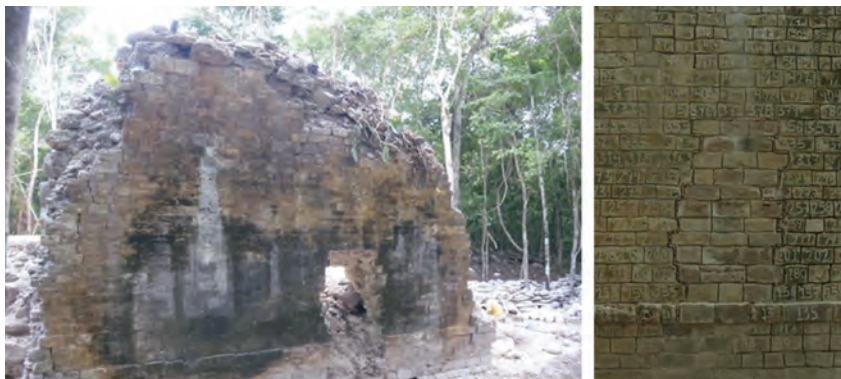
Figura 9. Estado del paramento este antes de iniciar los trabajos de restauración y detalle al concluirse en donde se aprecian físicamente los criterios utilizados.

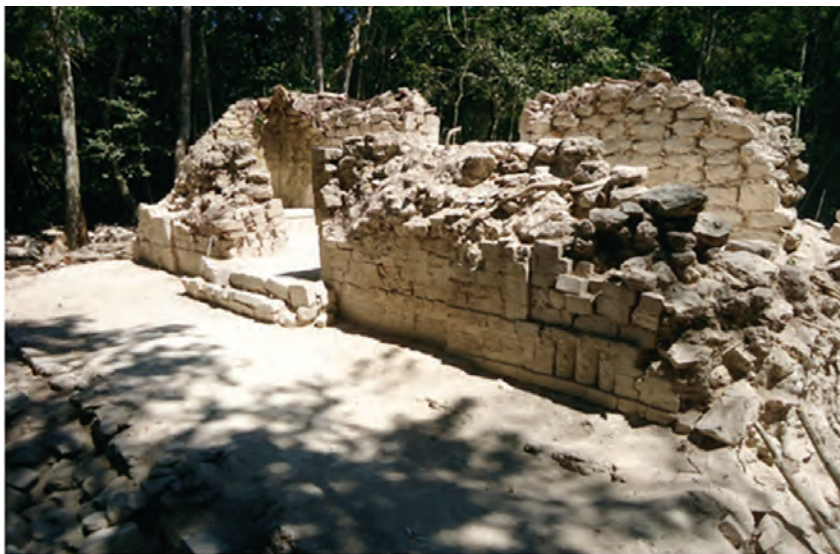
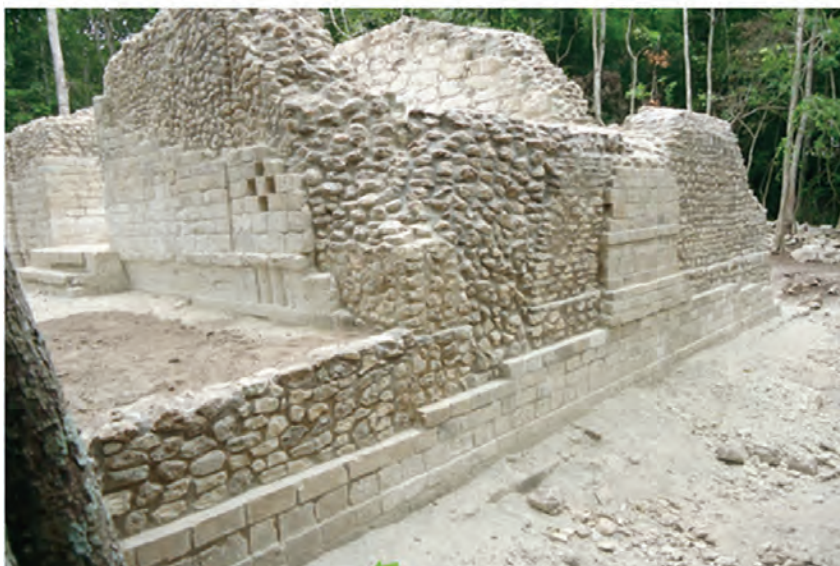
Figura 10. Vista general del inmueble en donde se contrastan las acciones en materia de conservación arquitectónica.

Algo similar encontramos dentro del recinto abovedado, el cual, como se ha podido observar, presentaba daño en la pared oeste, lo que

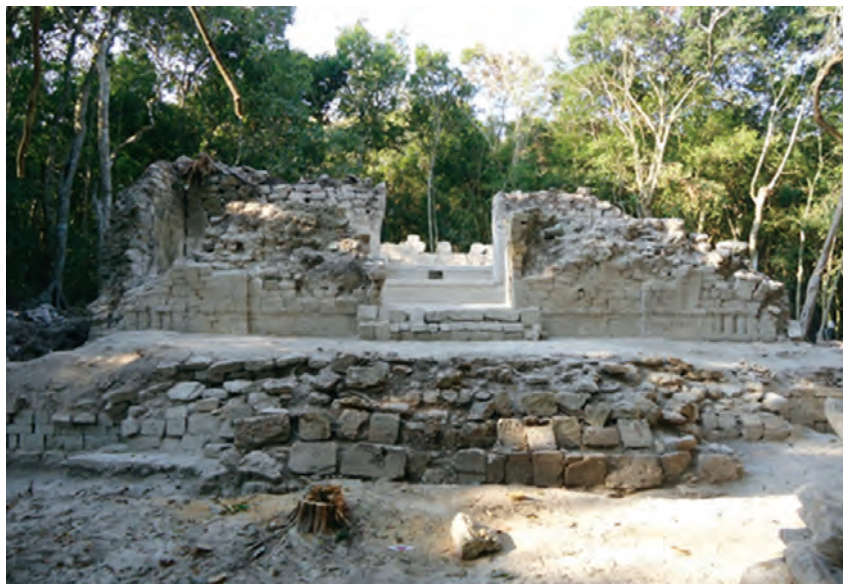
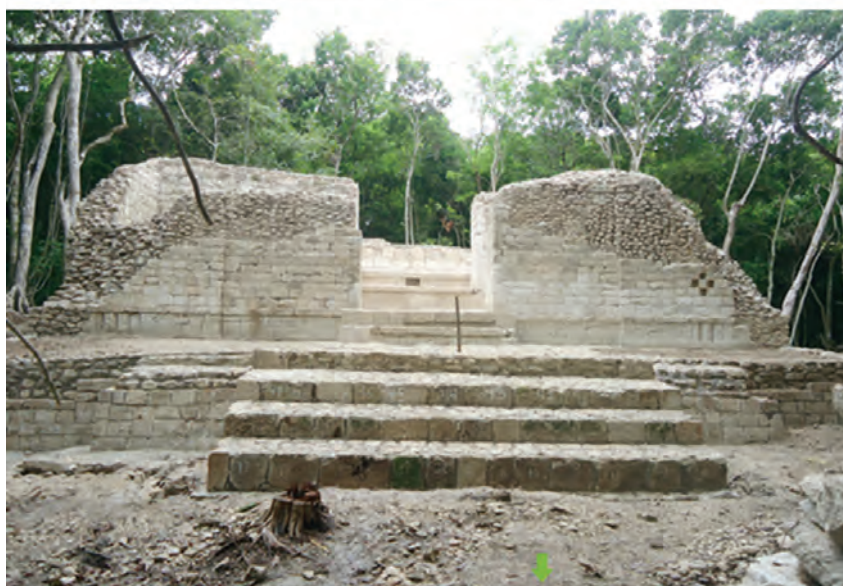
Figura 11. Fachada norte antes y después de la intervención integral.

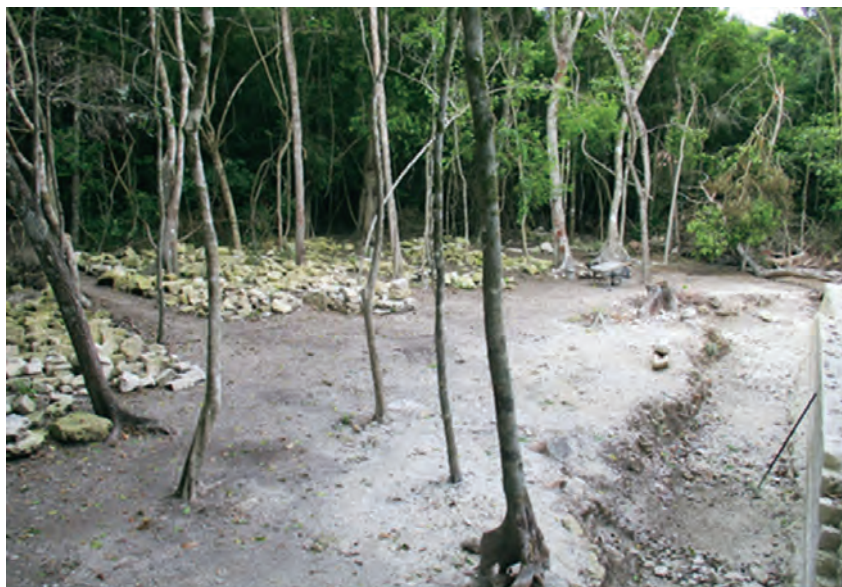
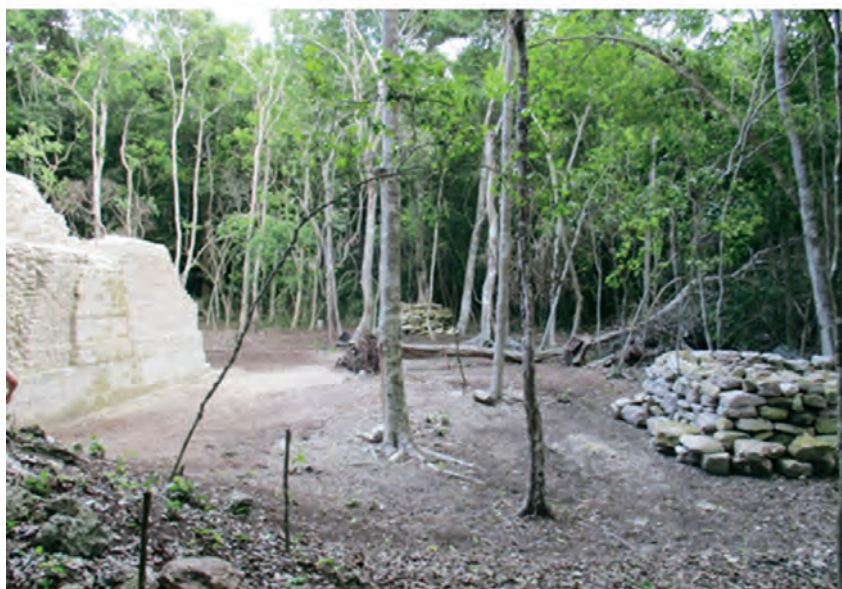
Figura 12. Panorama del entorno del edificio durante la nivelación del terreno y el acomodo de los bancos con los sillares restantes.

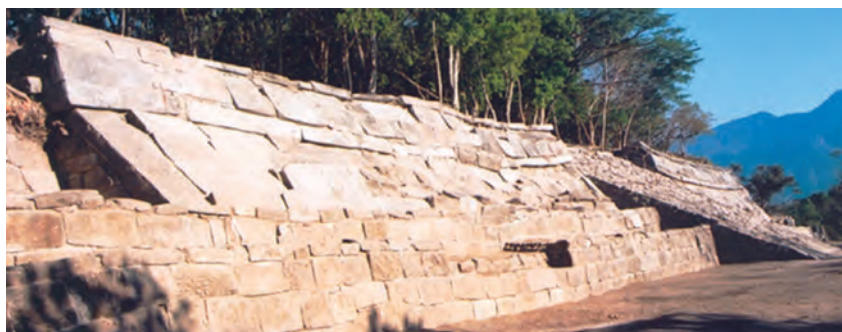
Figura 5. Basamento de la estructura B-1 después de los trabajos.

obstante, los trabajadores entusiasmados demostraron que sí era posible subir piedras grandes con tan sólo fuerza humana e inteligencia para resolver los problemas. Fue así como se concluyó el primer trabajo de consolidación del basamento megalítico de la estructura B-1, que mide 95 m de longitud y 7 m de altura. Cabe mencionar que la marca para subir bloques de varias toneladas a la parte superior del basamento de la estructura B-1, a 7 m de altura, no ha sido superada en toda la historia del trabajo de restitución del proyecto Iglesia Vieja, ni se romperá, ya que la estructura B-1 es la construcción más grande del sitio.

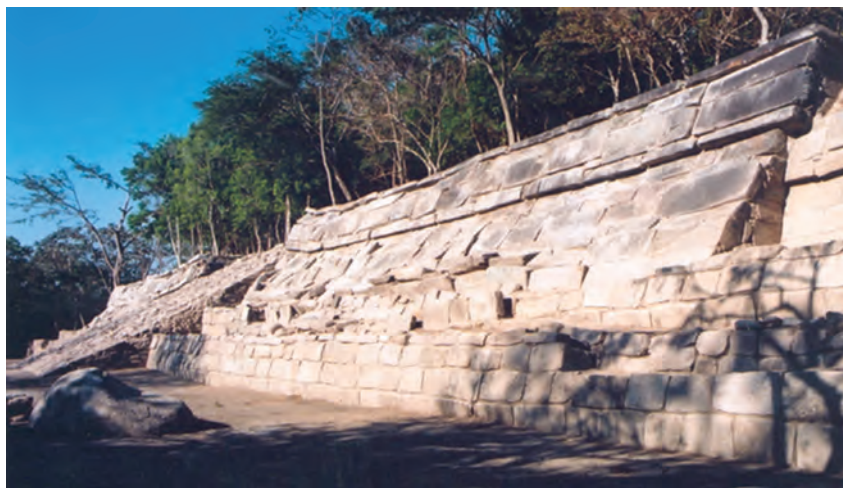
Figura 6. Basamento de la estructura B-1 (comparar con figura 2). Cuñas de soporte en el centro del 2° cuerpo.

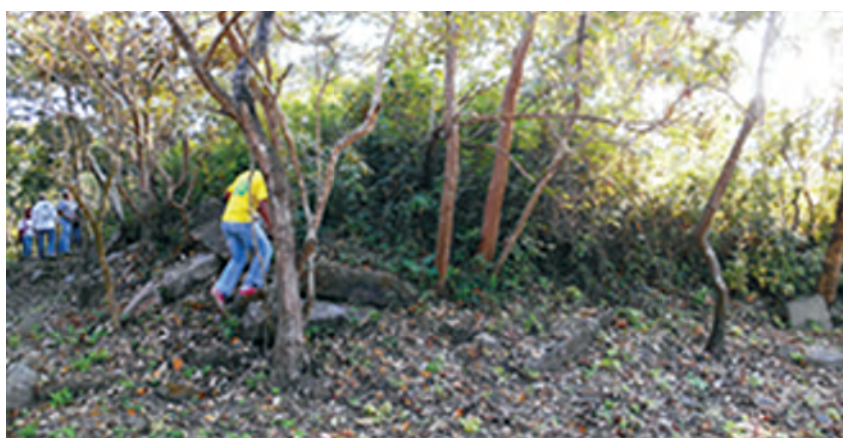
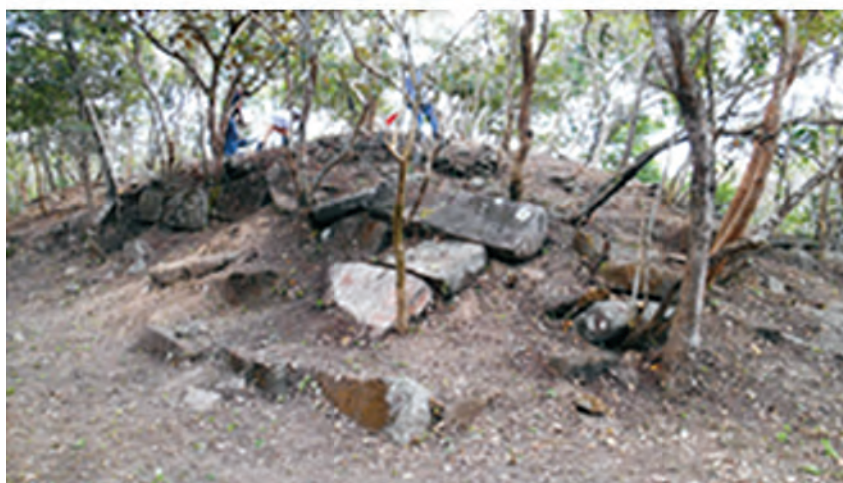
Figura 8. Antes y después de la limpieza.

ploración sin el levantamiento previo (el levantamiento arquitectónico de la estructura consolidada se realizó al final de temporada). El primer paso de la intervención es similar a cualquier otro tipo de estructuras consistente en el desmonte y limpieza general (chapeo) para obtener una visibilidad amplia y seguridad del área de trabajo (figura 8). En este proceso seleccionamos los árboles “benévolos” que no afectan la excavación y proporcionan sombra tanto en el exterior e interior de la estructura, los cuales son protegidos por arriates (estos elementos se

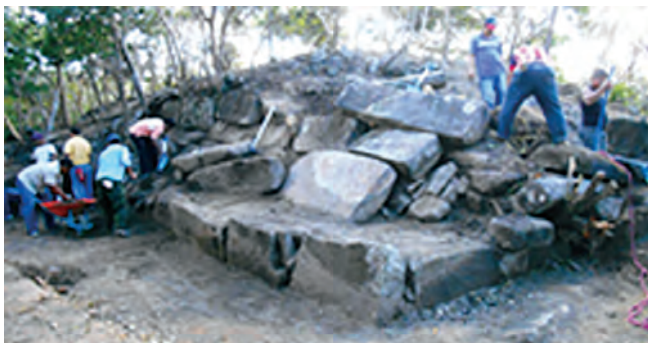
Figura 9. Avance de la excavación.

La excavación inicia realizando calas de aproximación ubicadas unos metros fuera del basamento de la estructura, excavando bajo la superficie para verificar el nivel del piso de la plaza que se localiza generalmente por debajo de una capa de humus (figura 9). Es muy importante mantener siempre limpia el área de excavación donde se meten los picos para detectar cualquier material o elemento que pudiese aparecer, pues en caso contrario, si estuviera cubierto o amontonado con restos de tierra arrasada o basura en el área de excavación, no es posible obser-

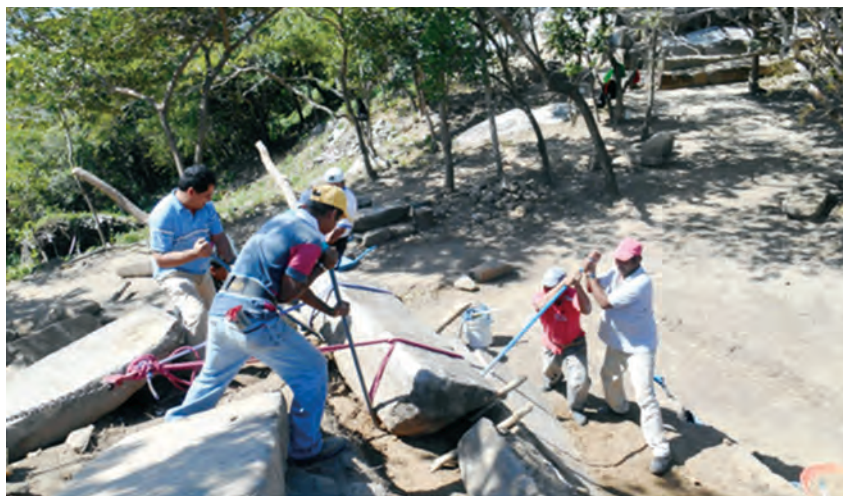
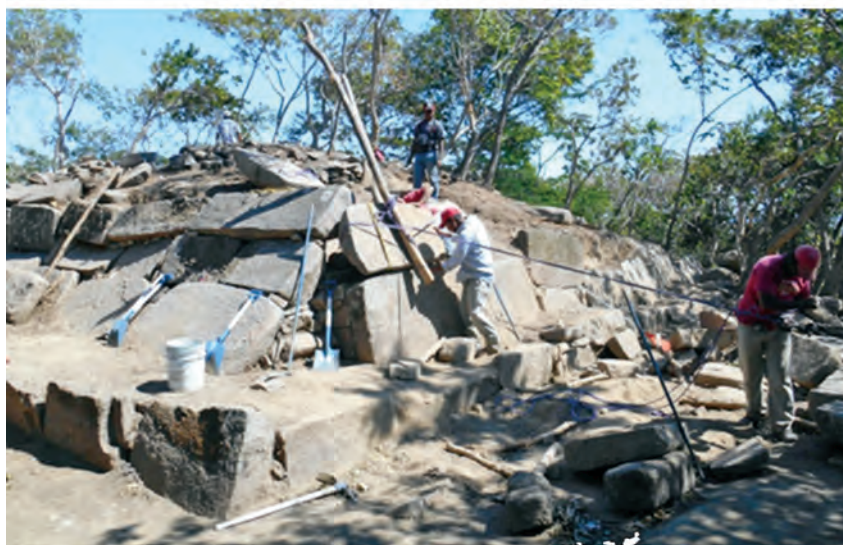
Figura 10. Ajuste de las uniones de los sillares monolíticos.

amarrar y jalar las piedras, cojines viejos para proteger las piedras, barras de hierro para hacer palanca, especialmente para un ajuste minucioso (figura 10), y malacates con cadena de hierro que sirven especialmente para subir las piedras pesadas a las filas superiores del basamento.

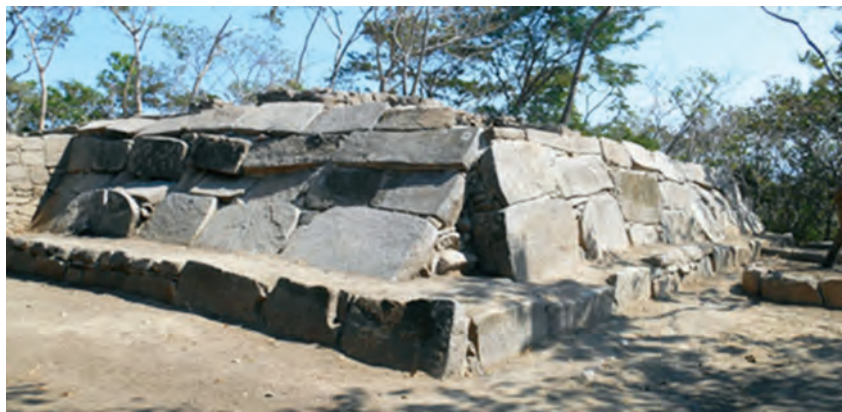
Figura 12. Después de los trabajos de consolidación.

consolidar. En general, la mezcla se aplica al fondo, en la parte trasera de las piedras restituidas. Con relación a la distinción de las partes restituidas, se siembran pequeñas gravillas en las juntas como marca de la técnica “rajuelas” para distinguirla de la parte original estrictamente *in situ*.

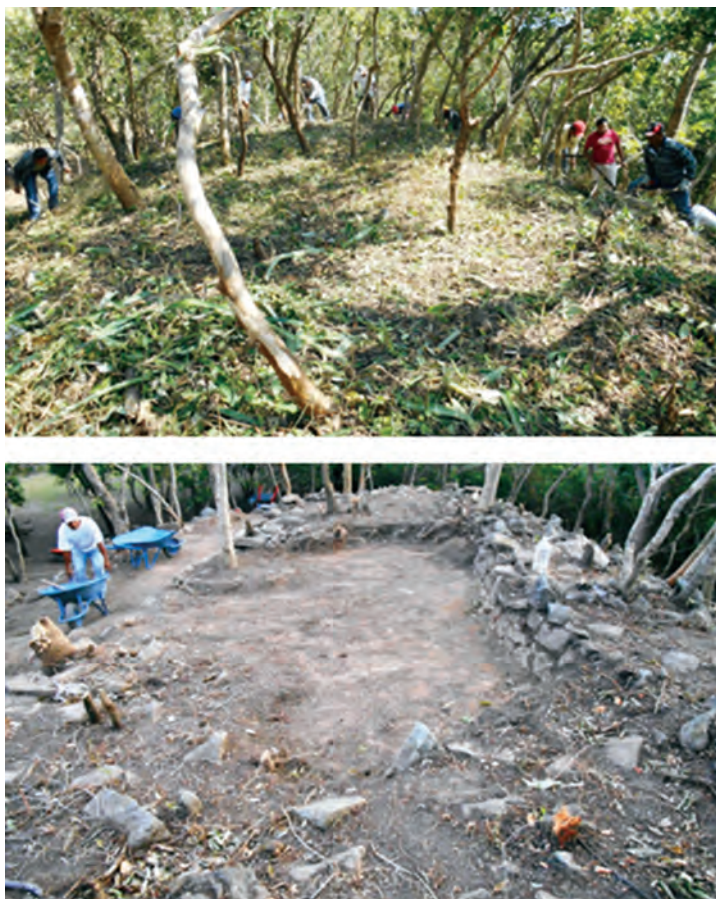
Figura 13. Inicio de la limpieza y avance de la excavación mostrando el muro interior.

cuales eran ensambladas con gruesos repellos de arcilla. De la parte media de los muros de piedra hacia arriba, así como los techos, estaban contruidos con materiales perecederos. Para liberar un templo, al igual que un basamento, se realizan calas de aproximación de tal forma que se esponga y conozca la situación del escombro acumulado alrededor del templo. Con esta liberación se pueden detectar los muros exteriores y posteriormente se inicia la excavación del espacio interior, guiándose por los muros interiores del templo (figuras 13 y 14). Mientras se avanza en la liberación del espacio interior o recinto, dejamos el escom-

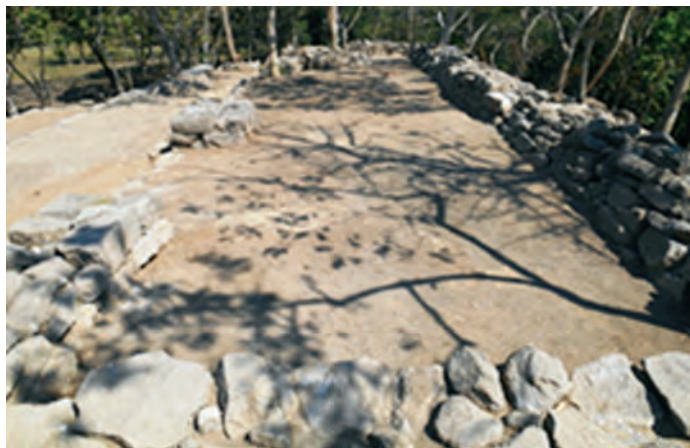
Figura 14. Delimitación de los muros interiores después de los trabajos.

bro acumulado sobre los muros, ya que es difícil determinar la diferencia entre un escombro colapsado con las partes superiores del muro original construido con las piedras de desechos de talla, hasta terminar la liberación de ambas paredes o caras del muro. Cuando podemos definir con claridad la altura original del muro, ya podemos quitar o eliminar las piedras sobrantes amontonadas sobre los muros. La consolidación de la parte superior del muro requiere de rellenar los espacios entre las piedras para dar mayor impermeabilidad que asegurará una conservación más duradera.

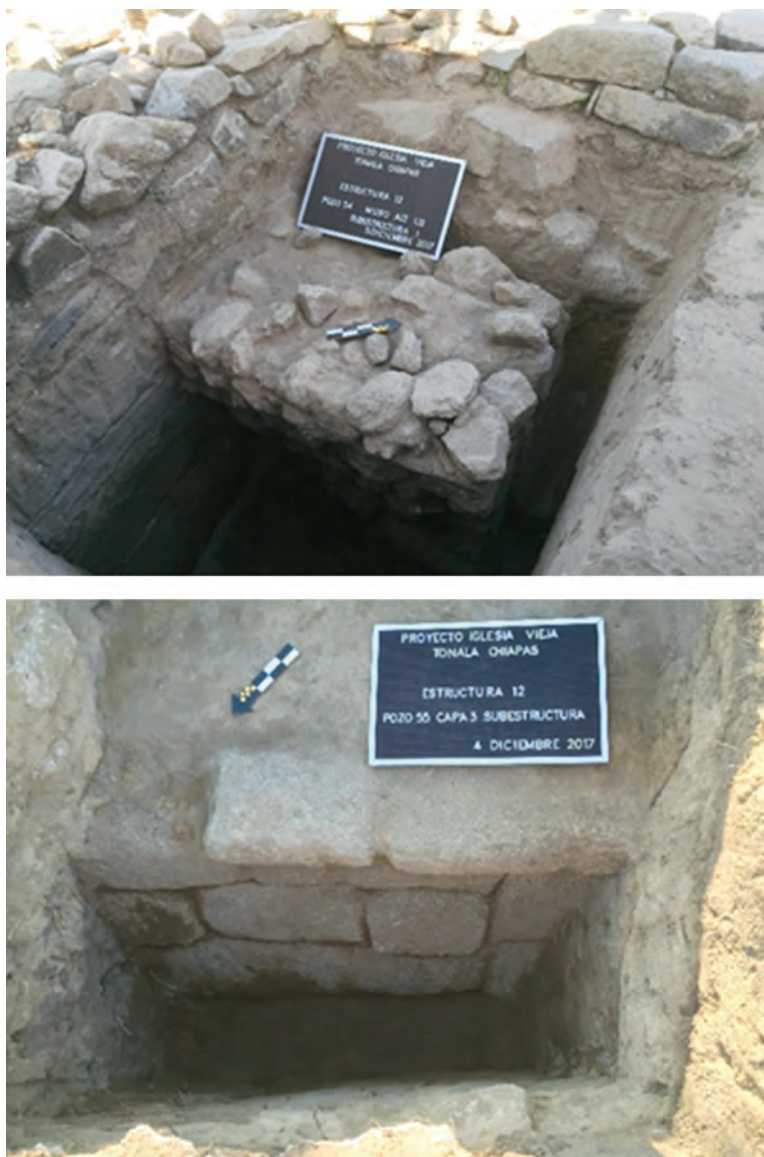
Figura 18. Subestructura 1 y subestructura 2 de la estructura C-12.

En el caso de la estructura C-12 intervenida en la temporada 2014, se realizó una serie de pozos de sondeo en la temporada 2017 detectando un muro de la subestructura 1 y un basamento de la subestructura 2 (figura 18) al interior de la estructura C-12, los cuales nos proporcionaron datos importantes del sistema constructivo e información relevante de la secuencia de las fases constructivas.

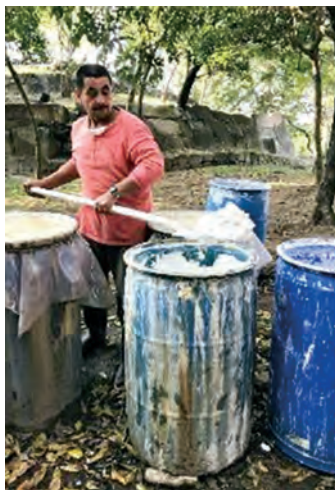
Figura 19. Cal apagada.

En la temporada de reparación de los daños del sismo, en 2019 se dejaron los tambos de cal que se apagó durante seis meses (figura 19), los cuales fueron utilizados para la intervención de la estructura A-9 en

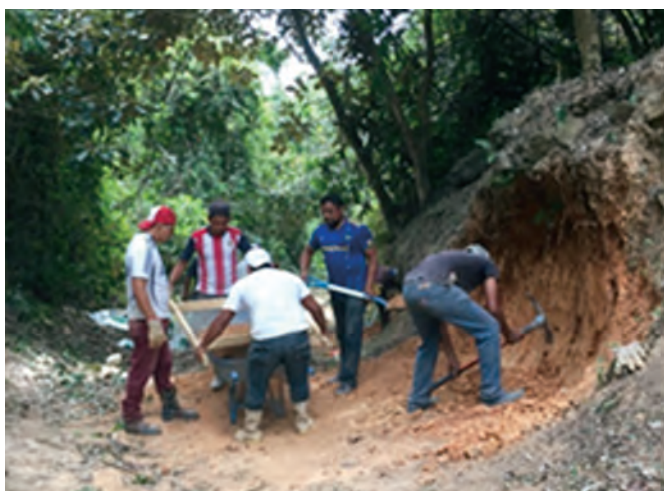
Figura 20. Banco de barro rojo.

Existen bancos de barro rojo en diversos puntos de sitio, por lo que buscamos el banco más cercano a la estructura intervenida para mantener una mínima distancia de transporte o carga de arena. En el banco de material se extraen los barro, a los que se efectúa un proceso de limpieza o cribado (figura 20). La criba está hecha con marcos cuadrados de madera y mallas metálicas.

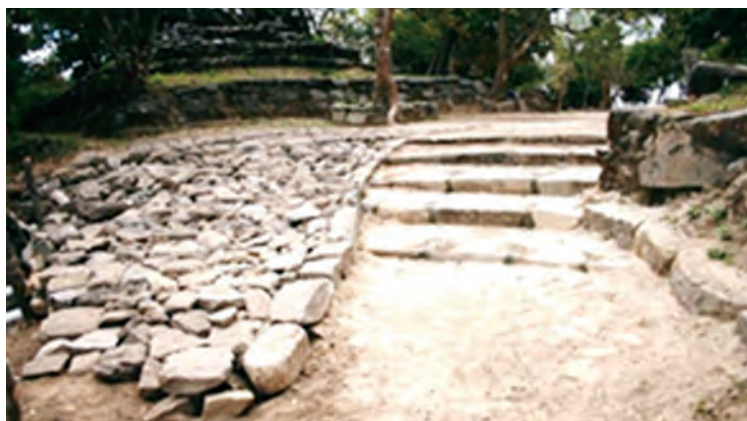
Figura 23. Acceso e escalera y desagüe.

Los sillares planos grandes o piezas megalíticas se pueden convertir en mesas como desayunadores durante la temporada de campo y las dejamos para los visitantes como áreas de descanso. Los troncos de árbol pueden servir como bancos (figura 22). Los sillares planos y rectangulares grandes se utilizan para formar las escaleras, solucionar los desniveles y facilitar el acceso de los visitantes (figura 23).

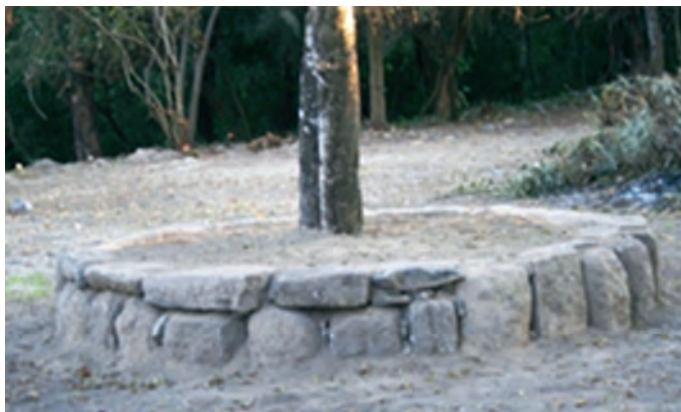
Figura 24. Arriate para árbol.

es decir, el espesor de la capa de humus y escombros acumulados varía desde unos centímetros hasta varios metros. Esta situación ocasiona que, al liberar los espacios de tierra y escombros, las raíces de los árboles queden expuestas por arriba del nivel prehispánico. En Iglesia Vieja, el grosor de las capas de humus tiene aproximadamente de 20 a 60 cm, así que aprovechamos las lajas surgidas del escombros para formar arriates alrededor de los árboles para proteger sus raíces (figura 24). Otras piedras irregulares y de dimensiones pequeñas se aprovechan para proteger las orillas de las plazas y evitar la erosión por desagüe (figuras 25).

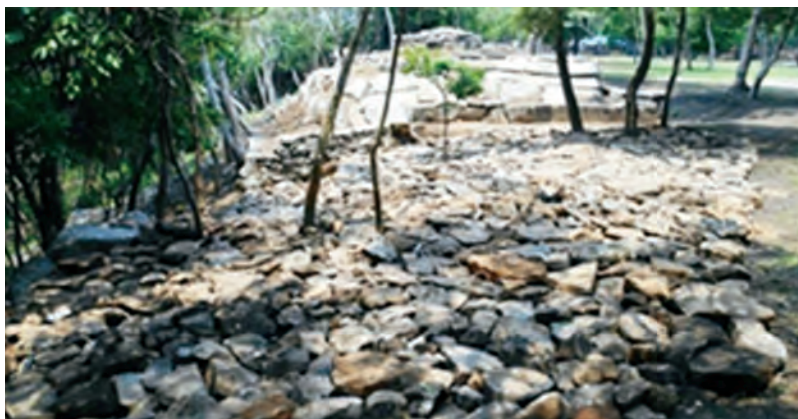
Figura 25. Protección a la erosión de la plaza.

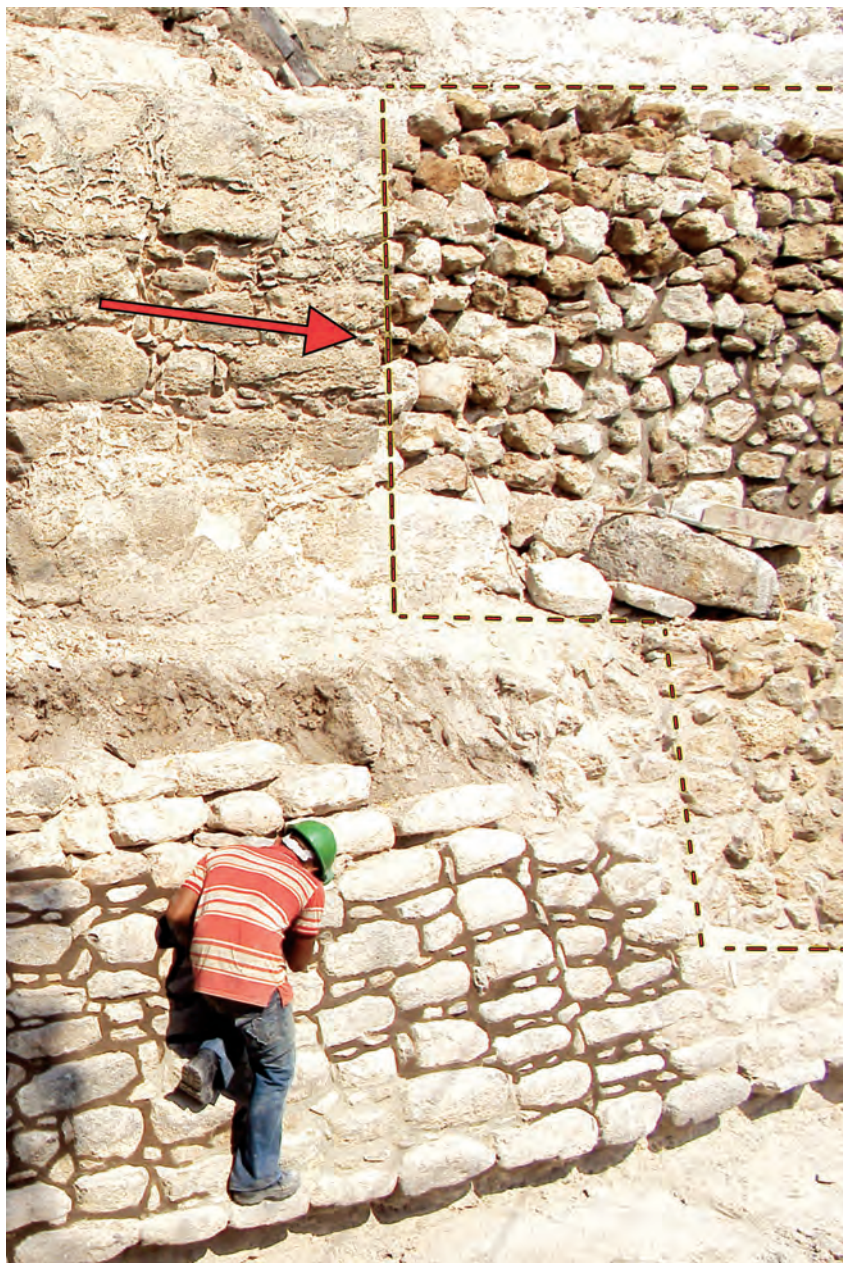
Figura 2. Trabajos de consolidación donde se observa el proceso de reintegración de núcleo y piedra de recubrimiento. Tomado de Proyecto Izamal.

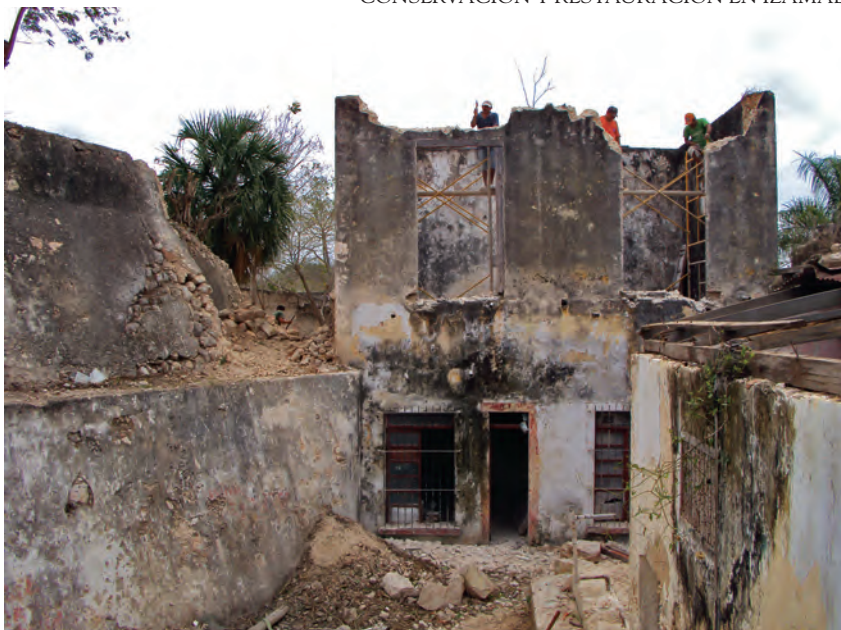
Figura 7. Imagen donde se observa lo que fueran los cuartos del hotel que se adosaron directamente al cuerpo del edificio Kabul. Tomado del Proyecto Izamal.

cialistas entre los que destacan topógrafos, epigrafistas y la Sección de Conservación y Restauración del Centro INAH Yucatán. El edificio se encontraba en un deplorable estado de conservación, debido al saqueo que sufrió por muchos años. Además, a mediados del siglo xx se establecieron en él dos hoteles, el “Canto” después denominado “Kabul” y el “Burgos”, que contribuyeron a un mayor deterioro debido a las obras realizadas para su acondicionamiento y ampliaciones a lo largo del tiempo (figura 7).

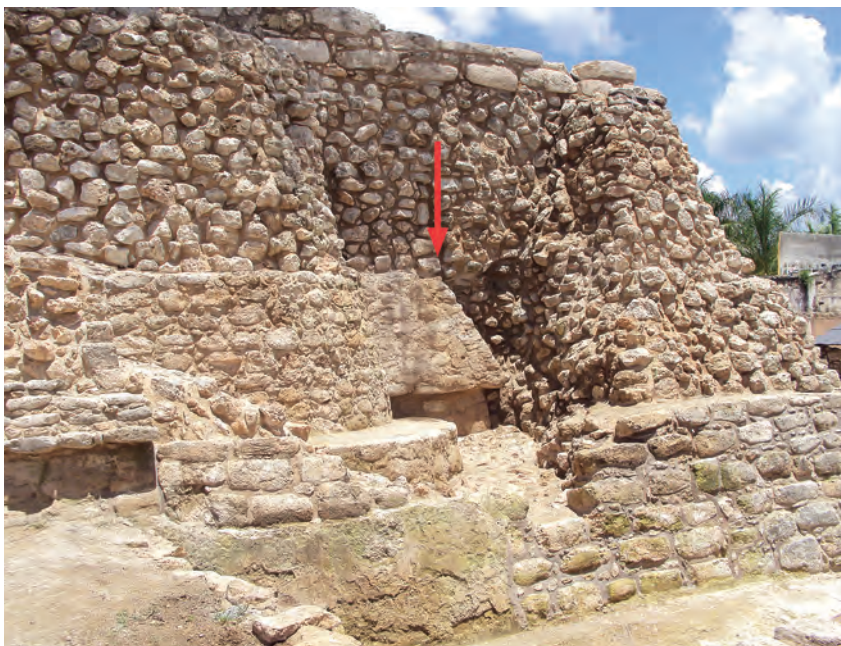
Figura 8. Vista de la fachada oeste después del proceso de consolidación, de igual forma se indica la subestructura localizada durante los trabajos arqueológicos. Tomado del Proyecto Izamal.

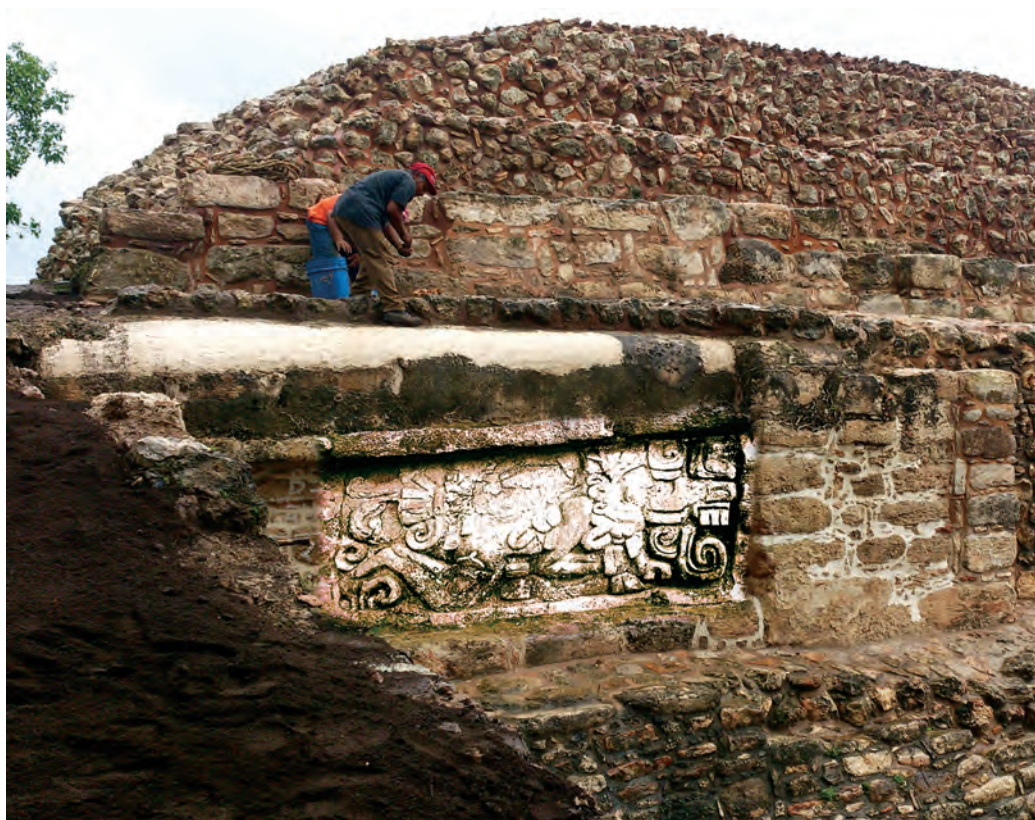
Figura 9. Fotografía donde se aprecia el proceso de consolidación de la fachada oeste y la ubicación de la figura fotografiada por Charney, la cual se ha integrado digitalmente a la fotografía. Tomado del Proyecto Izamal y de Charnay 1978.

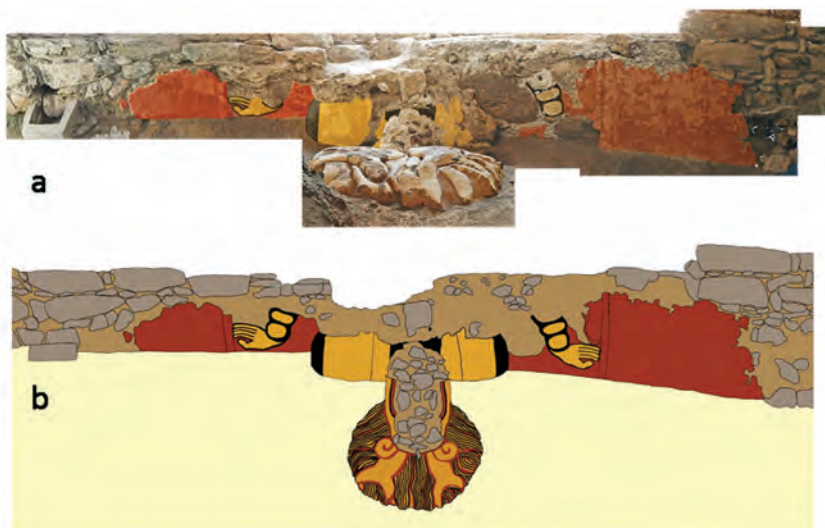
Figura 10. Fotografía y dibujo del estuco modelado localizado en la base de la fachada sur del edificio Kabul. Tomado del Proyecto Izamal.

Después de demoler los cuartos del antiguo hotel y localizados los muros de la fachada sur que corresponden a la estructura prehispánica, se observó que éstos tienen una altura de 2.20 m. Como dato curioso, cabe men-

cionar que sobre estos muros prehispánicos descansaba el techo de la habitación moderna. En cierta manera los aplanados modernos de los cuartos conservaron la pared prehispánica que se había preservado *in situ*; en ella se observaban evidencias del calado donde fue colocado el poliducto que contenía los cables de energía eléctrica. Asimismo, otras piedras de ese muro fueron perforadas para poder empotrar hamaqueros en el interior de la habitación; las piedras fueron caladas a todo lo largo del muro labrado para ubicar las cabillas que sostenían los techos del hotel.

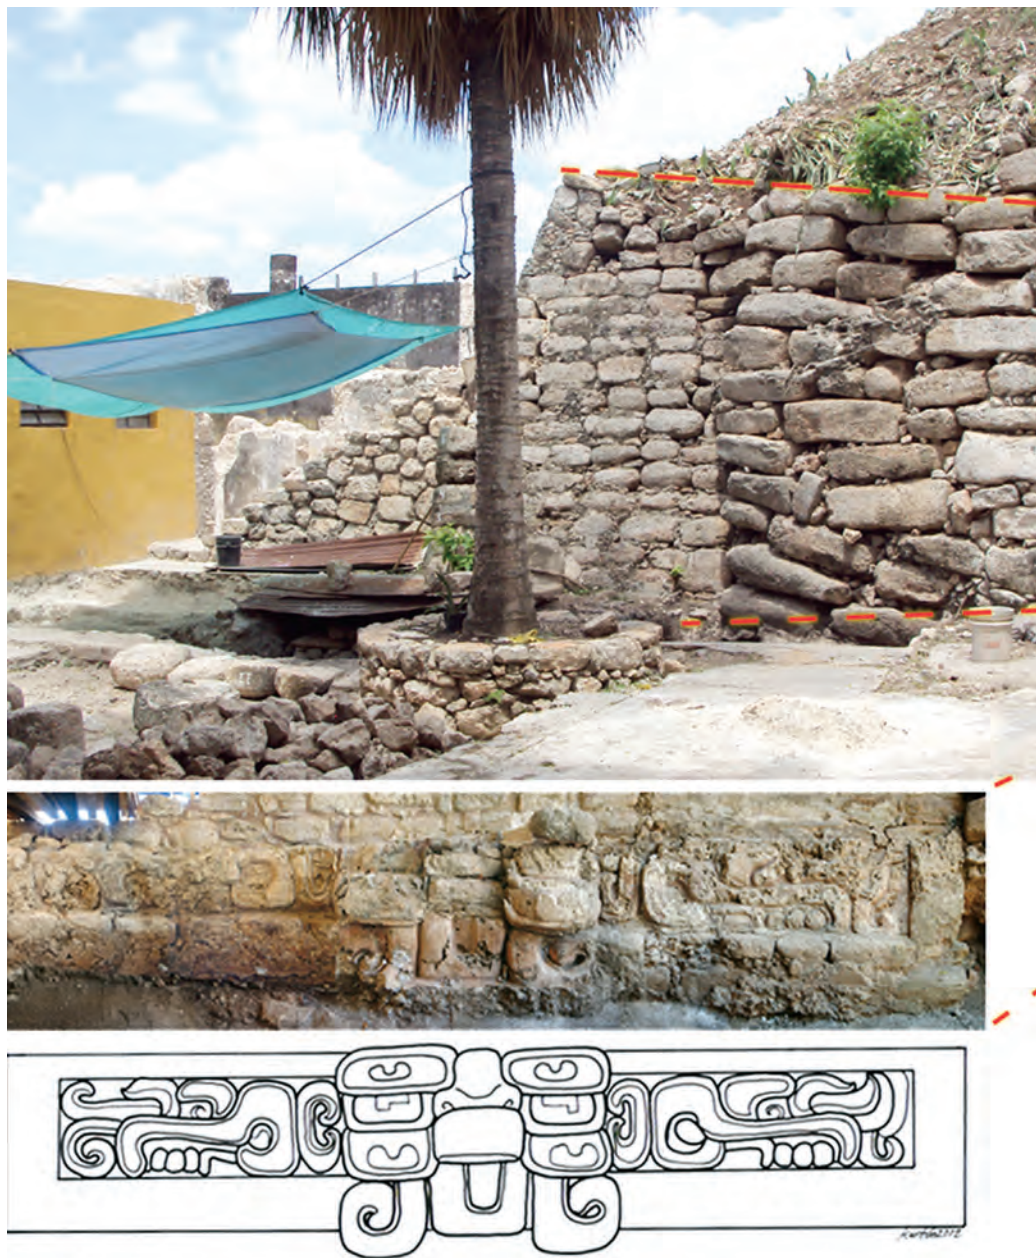
Figura 11. Esquina de la fachada oriente durante el proceso de consolidación. Ilustración y ubicación del mascarón ilustrado por Charnay. Tomado del Proyecto Izamal y de Gallica.

Para tener una continuidad del muro hacia la esquina sureste, se restituyeron algunas hiladas de piedra, de manera escalonada, hasta alcanzar la parte moderna de la actual nevería del Centro Cultural y Artesanal de Izamal. Las piedras fueron marcadas y retiradas para quitar las raíces, posteriormente se reintegraron a su lugar original. Para alcanzar la altura requerida hasta el piso de estuco se restituyó 2.39 m de núcleo para alcanzar el nivel marcado por el muro *in situ*. La sección de este muro en mejor estado de conservación es la esquina sureste, de este sector se recuperó el diseño zoomorfo que formaba la base en donde descansaba la “cara gigantesca” fotografiada por Charnay.

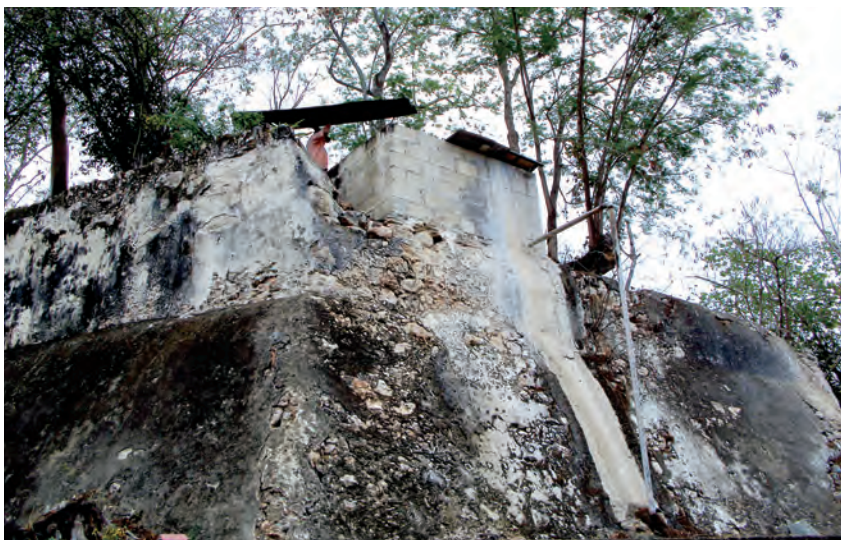
Figura 12. Fotografía que ilustra las afectaciones causadas en lo que fue la corona del edificio por las construcciones modernas de mediados del siglo xx. Vista de sur a norte. Tomado del Proyecto Izamal.

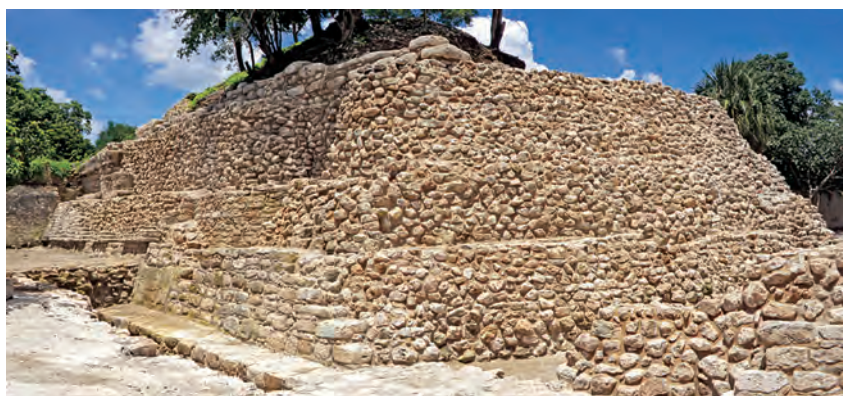
Figura 14. Edificio Kabul al concluir los trabajos de consolidación en 2010. Tomado del Proyecto Izamal.

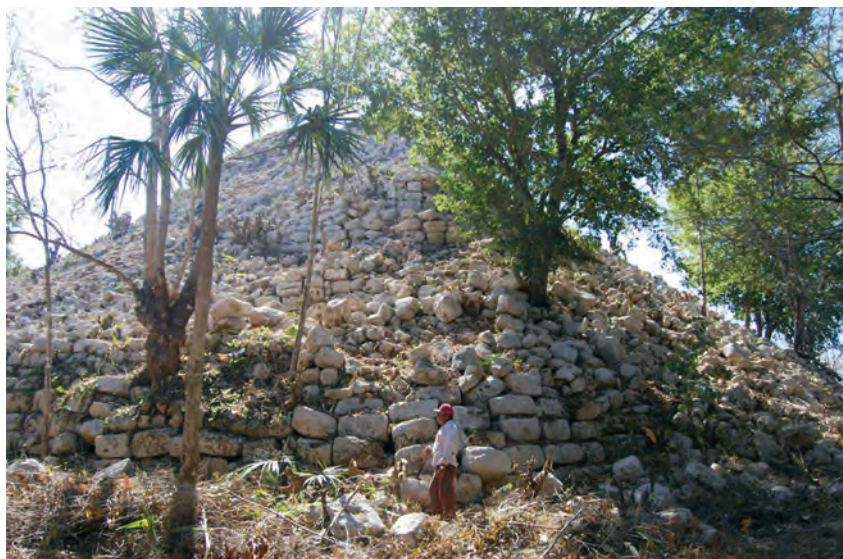
Figura 1. Estructura 1B2 de Kabah, construida en el estilo Petén.

Los años posteriores son un misterio y es hasta el año 400 d. C. cuando, bajo los cánones de las tradiciones del Petén, se erigieron las primeras manifestaciones de arquitectura monumental. Éstas se encuentran en los Grupos Central y Sur, organizados con el patrón triádico (figura 1) y en los que predominan el macizo sobre el espacio interno y una escala sobrenatural. Estos dos cánones se materializaron en la construcción de los grandes basamentos piramidales de ambos conjuntos, que debieron ser concebidos como las representaciones animadas o metafóricas del *Witz* o montaña sagrada (Von Schwerin, 2011; de la Garza, 2018; Benavides C., 2018), lo que los imbuía de un fuerte contenido simbólico y los destinaba a servir como escenografía para eventos, ceremonias o rituales (Rubenstein 2015), más que para desarrollar actividades cotidianas.

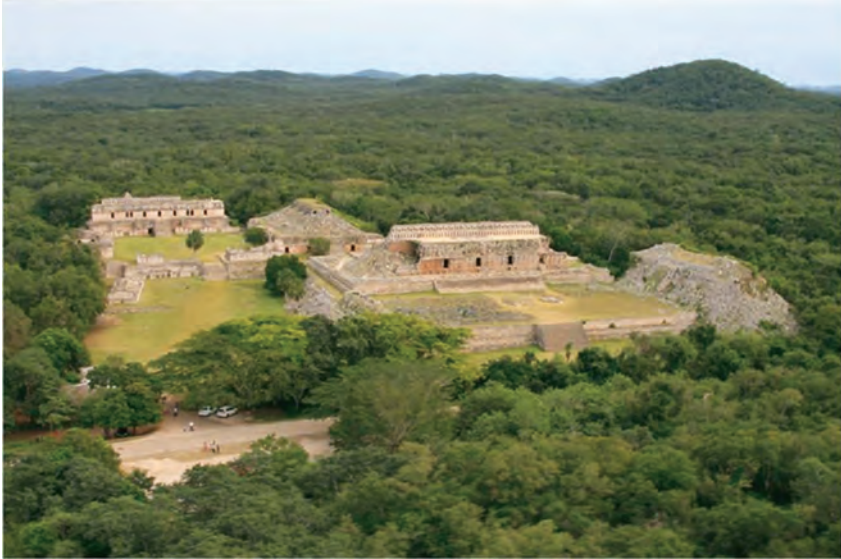
Figura 2. Grupo Este de Kabah, ejemplo típico del estilo Puuc.

ción del espacio propios de la región del Puuc. También durante este periodo, el Grupo Este se convirtió en un conjunto palaciego que, además de ser la residencia del linaje gobernante, funcionaba como el centro de la actividad cívica y religiosa (figura 2).

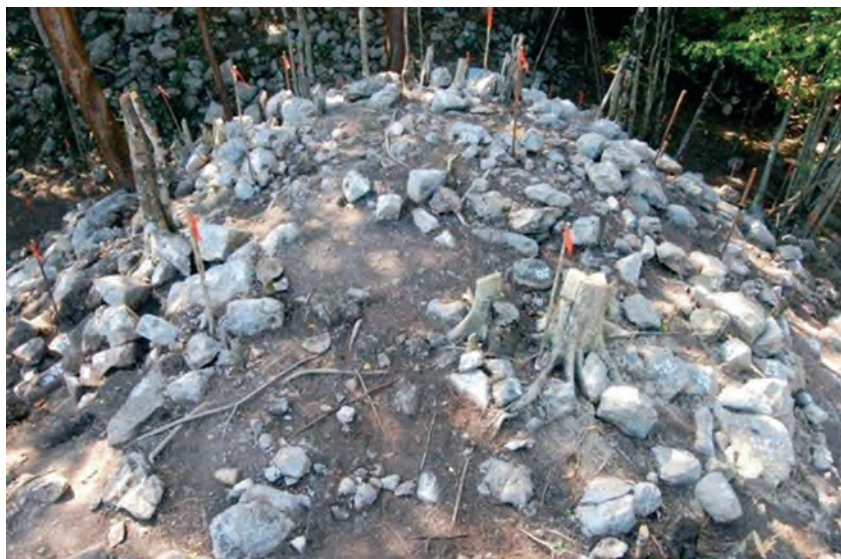
Figura 5. Ejemplo de un derrumbe de arquitectura de mampostería, en este caso en la Estructura 4 del Grupo Yax Kan.

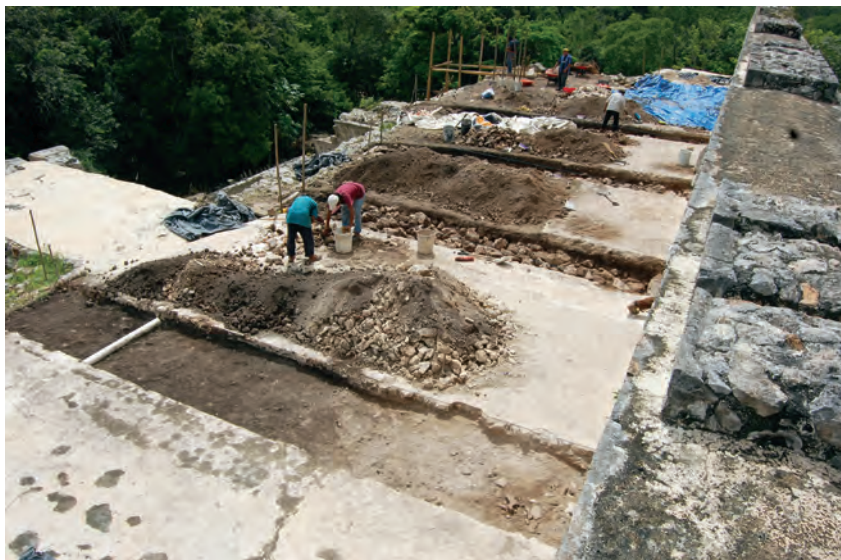
Figura 7. Liberación del techo del Codz Pop usando calas alternadas.
